Neuartige Dünen- und Strandsicherung im Nordwesten der Insel Langeoog

Die Küste

Von K. LÜDERS, A. FÜHRBÖTER und W. RODLOFF

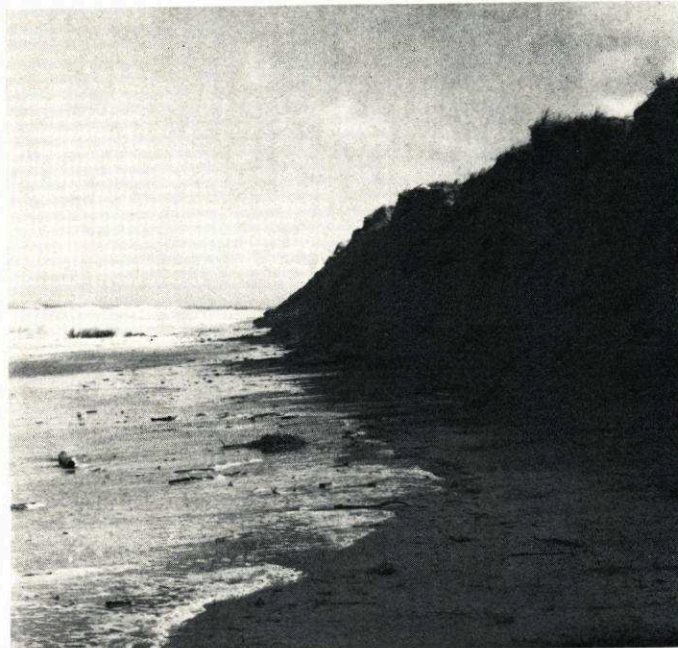
Abb. 2.
Steilkante der Randdüne vor
dem Pirolatal auf Langeoog.
(Photo: WSA Norden, 28. 3.
1970)

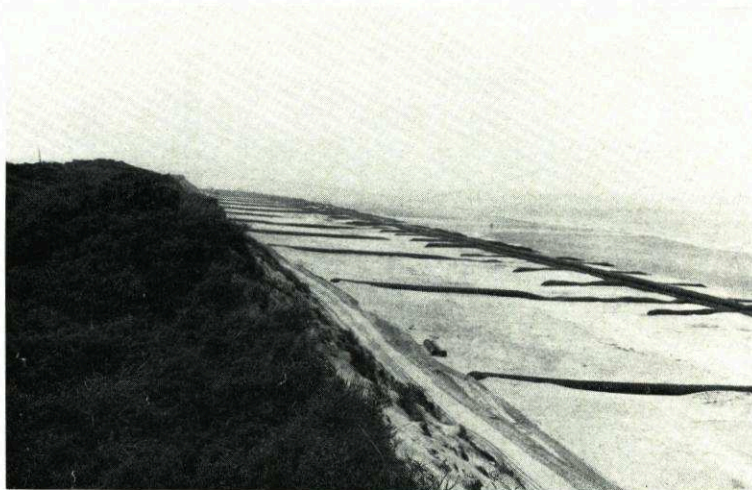
Abb. 24.
Das Schlauchwerk auf
dem Strande vor der
Randdüne des Pirola-
tales auf Langeoog bei
Riegel 10, s. Abb. 4
(Photo: WSA Norden,
28. 9. 1971)

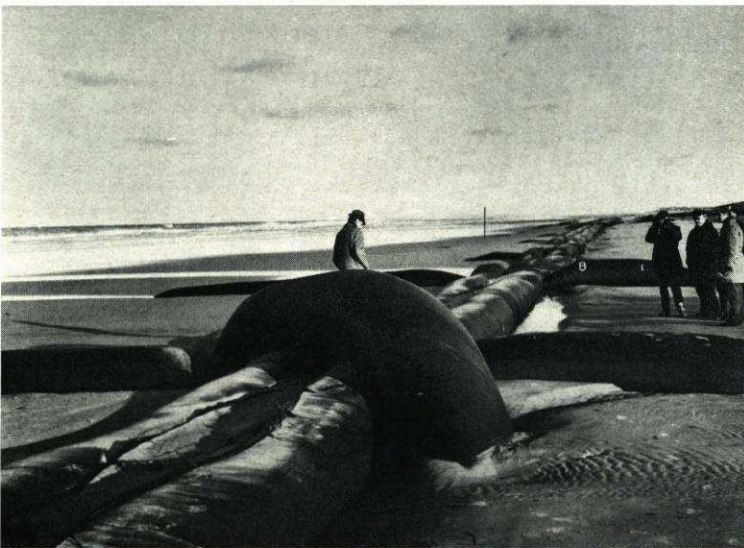
Abb. 27.
Verformung eines
Schlauches, der durch
Brandung vom Zwill-
lingsschlauch herun-
tergeschlagen wurde
(Photo: Teget, Han-
nover, 19. 11. 1971)

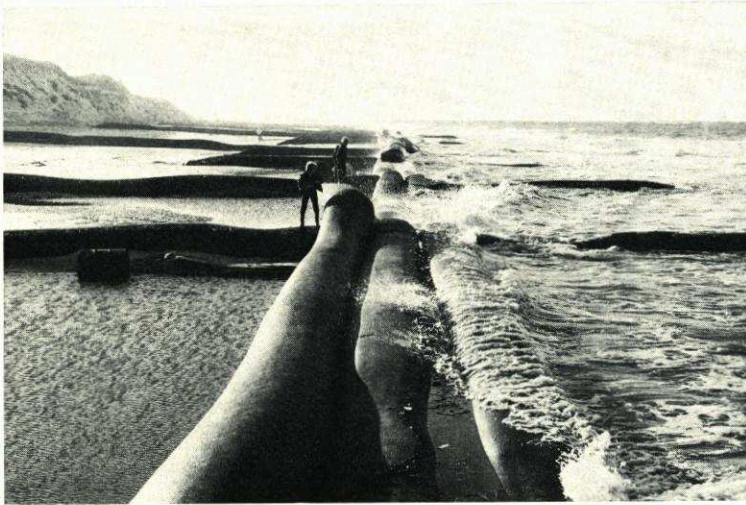
Abb. 28.
Brandung zur Tidehochwasserzeit am Schlauchlängswerk. Der Fuß der Randdüne (im Hintergrund) wird von den Brandungswellen nicht erreicht (Photo: WSA Norden, 26. 10. 1971)

Obwohl das inzwischen fertiggestellte Schlauchwerk im Mittel nur eine Oberkante auf NN + 2,0 m bis 1,5 m oder noch niedriger aufweist, haben die Erfahrungen des Winters 1971/72 gezeigt, daß auch die niedrige Berme bisher ihre Funktion erfüllen konnte, denn an
